## MOŻLIWOŚCI ZMNIEJSZENIA SZKÓD POWODZIOWYCH NA RZECE KASINCE

Ryszard Kostuch<sup>1</sup>, Czesław Lipski<sup>1</sup>

### POSSIBILITY MINIMALIZATION OF FLOOD DEVASTATION AN THE KASINKA RIVER

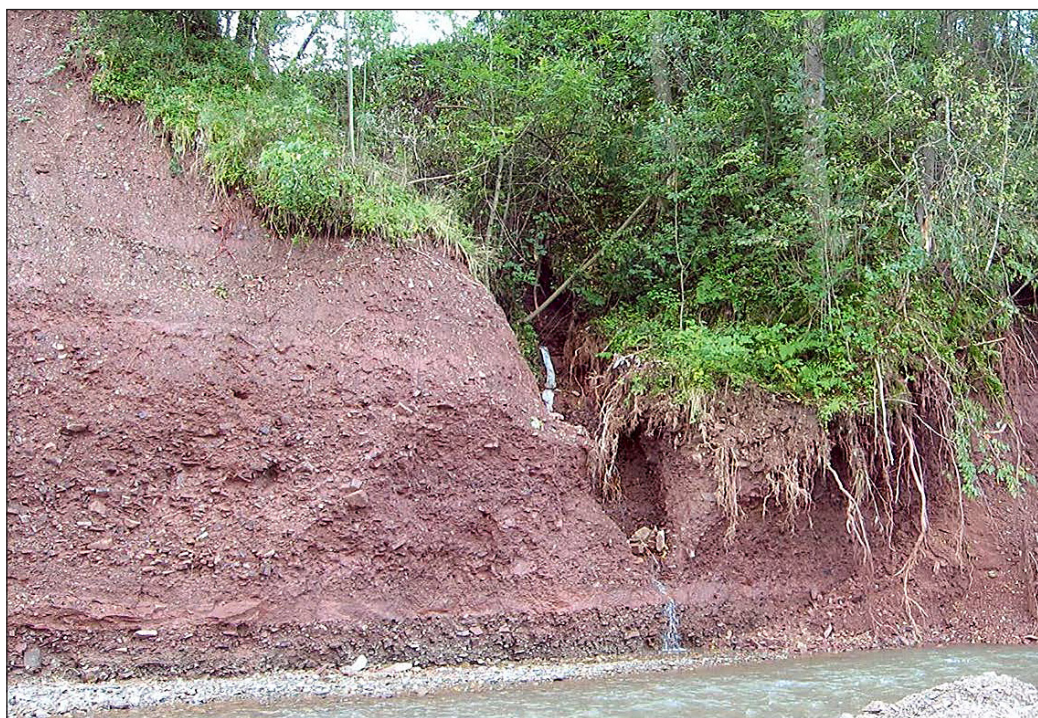
Na niektóre pola oraz użytki zielone, wielka woda powodziowa naniósł też drzewa i krzewy powyrywane z miejsc, gdzie brzegi zostały podcinane przez płynącą wodę i osunęły się do koryta rzeki. W takich sytuacjach nastąpiły też osuwiska w wyższych partiach stoków (fot. 1).

**Fot. 1.** Osuwisko powstałe wskutek podmycia zbocza (Foto: Cz. Lipski)  
**Photo 1.** Landslide made by erosion of river

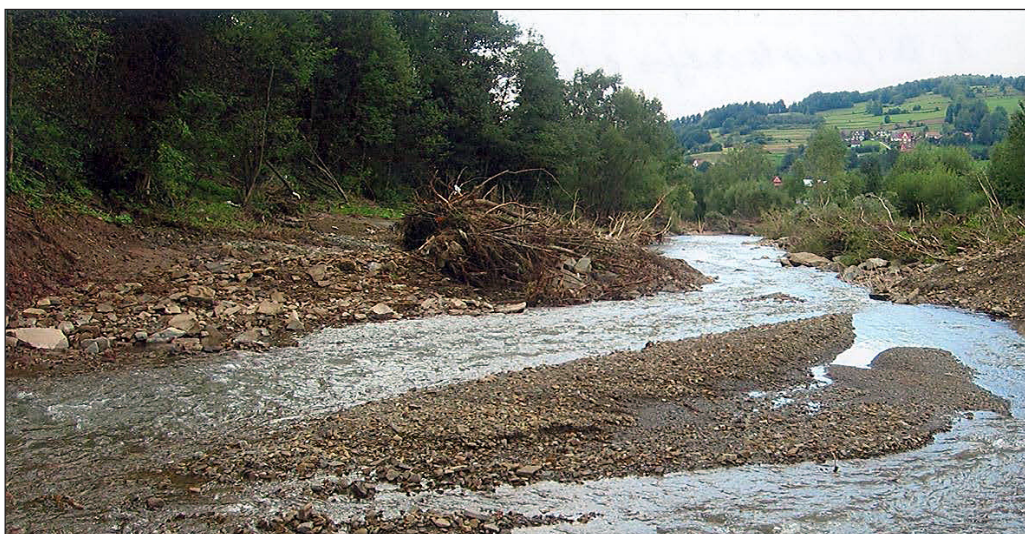
Wody powodziowe w niektórych miejscach, spowodowały też zmiany w dotychczasowych usytuowaniach koryt i przepływach rzeki Kasinki, powodując tzw. bifurkację rzeki (fot. 2).

**Fot. 2.** Bifurkacja ciek (Foto: Cz. Lipski)  
**Photo 2.** Bifurcation of bad river

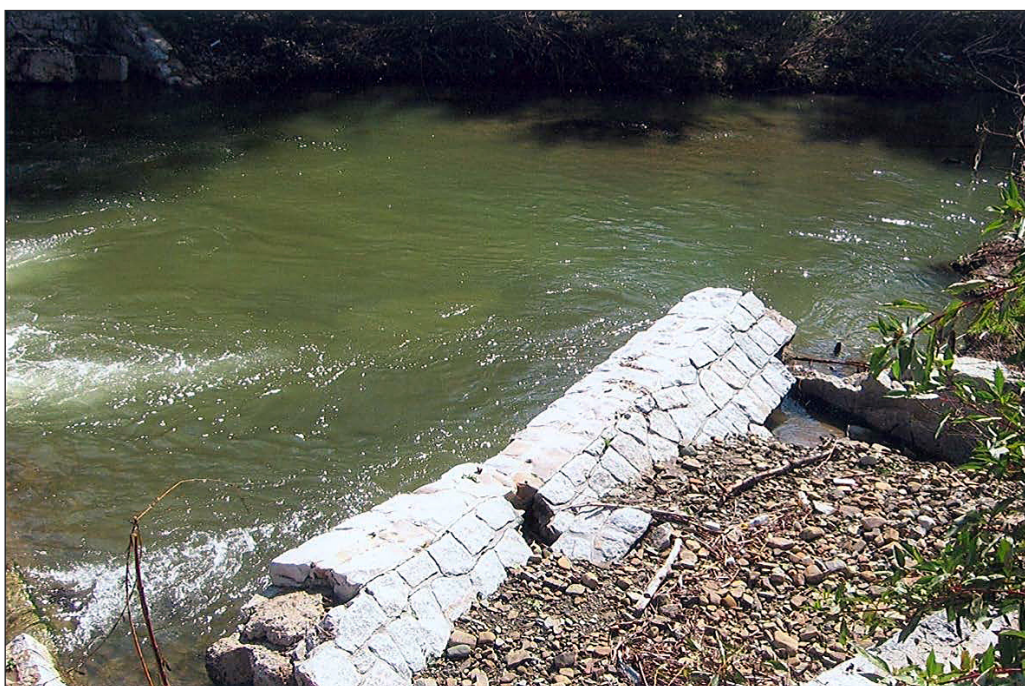
nasiąkły wilgocią i zapleśniały. W ogródkach przydomowych połamane i powywracane zostały nawet solidne, żelazne ogrodzenia, a także zamulone i unicestwione uprawy kwiatowe, warzywne, trawniki, żywopłoty, altanki tudzież miejsca rekreacyjne (fot. 3).

**Fot. 3.** Zniszczone umocnienia brzegów (Foto: Cz. Lipski)  
**Photo 3.** Devastated of floyd defenees

W zadaniach ograniczających zniszczenia powodziowe nie powinno zabraknąć właściwej zabudowy biologicznej na brzegach Kasinki. Zabudowa biologiczna powinna być wprowadzana na tych odcinkach brzegów, gdzie jej dotychczas brakuje. Tylko tam bowiem występują największe zniszczenia brzegów przez oberwania.

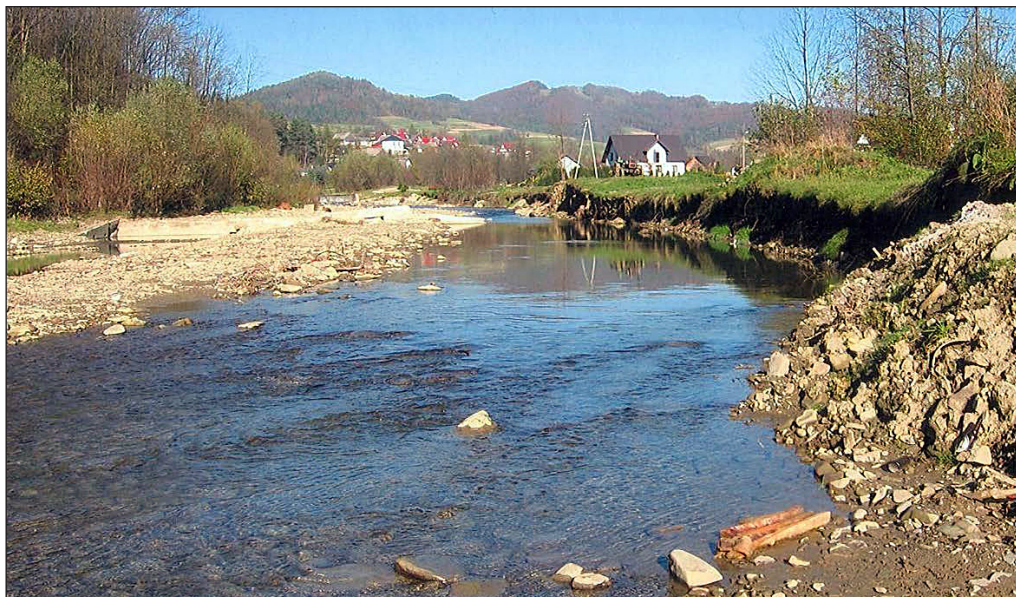
Z zawartych w tabeli danych wynika, że wycenione straty powodziowe z roku 2014, wynoszą ponad 9 mln złotych. Warto jednak podkreślić, że faktyczne zniszczenia są dużo wyższe, gdyż Komisja nie uwzględniła wielu drobniejszych zniszczeń powodziowych, takich jak pogorszenie jakości plonów łąkowych z powodu ich zamulenia, kosztów naprawy osuwisk, obrywów skarp brzegowych, umocnień regulacyjnych koryta Kasinki, które zostały zniszczone (fot. 1), zamulenia rowów przydrożnych, wyerodowanych zagłębień na gruntach ornym zaszutrowanych rumowiskiem rzeczonym, pogarszającym jakość gleby, a także wielu innych szkód powodziowych (fot. 2 i 3), mniej rzucających się w oczy. Pomimo tego, stwierdzone przez Komisję zniszczenia są też bardzo znaczne. Dlatego należy robić wszystko, żeby zminimalizować straty powodziowe, gdyż i tak będzie to tańsze od zniszczeń powodziowych. Jakże istnieją w tym zakresie możliwości, podano poniżej (fot. 4 i 5).

**Fot. 4.** Zniszczony brzeg (Foto: Cz. Lipski)  
**Photo 4.** Devastated of banks

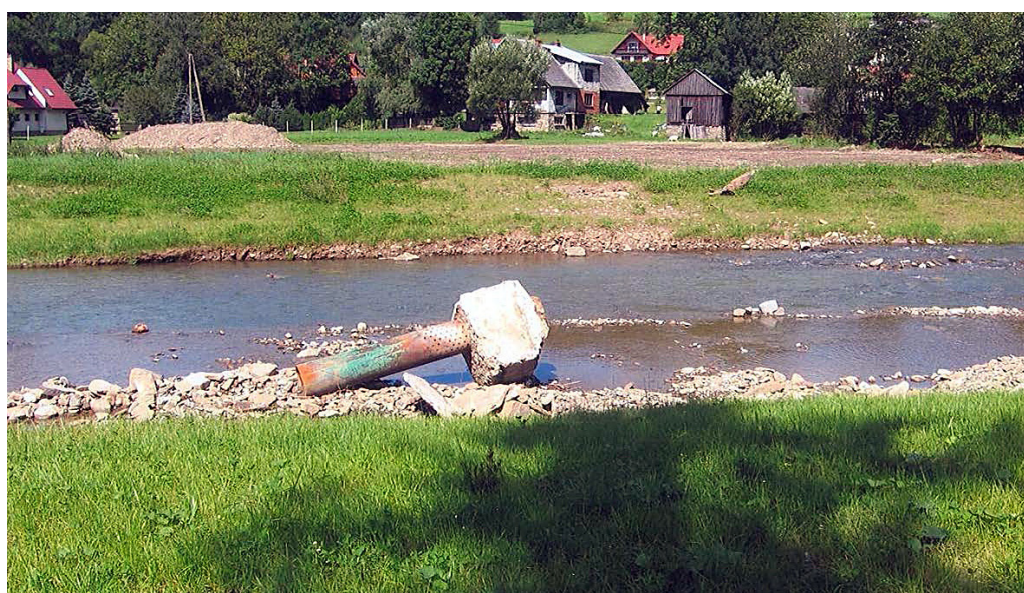
**Fot. 5.** Rura limnigraficzna wyrwana i przemieszczona przez wodę. Brzegi uregulowane i obsiane trawą  
(Foto: Cz. Lipski)  
**Photo 5.** Limnograph tube devastated end translocated by water. Banks are regulated and grasses
