RESTRUKTURYZACJA DESZCZOWNI WIELKOBSZAROWYCH

Paweł Kozaczyk¹, Czesław Przybyła¹

RESTRUCTURING LARGE-SCALE SPRINKLERS

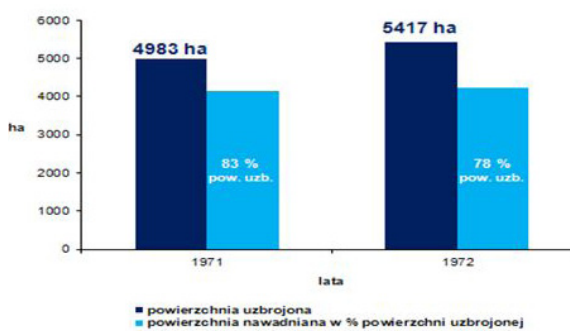
Rys. 2. Wykorzystanie deszczowni w latach 1971÷1972 w byłym województwie poznańskim
Fig. 2 The use of large-scale Irrigation in 1971 ÷ 1972 in the former province Poznan

demdziesiątych powierzchnia deszczowni wzrosła do 5400 hektarów (rys. 2).

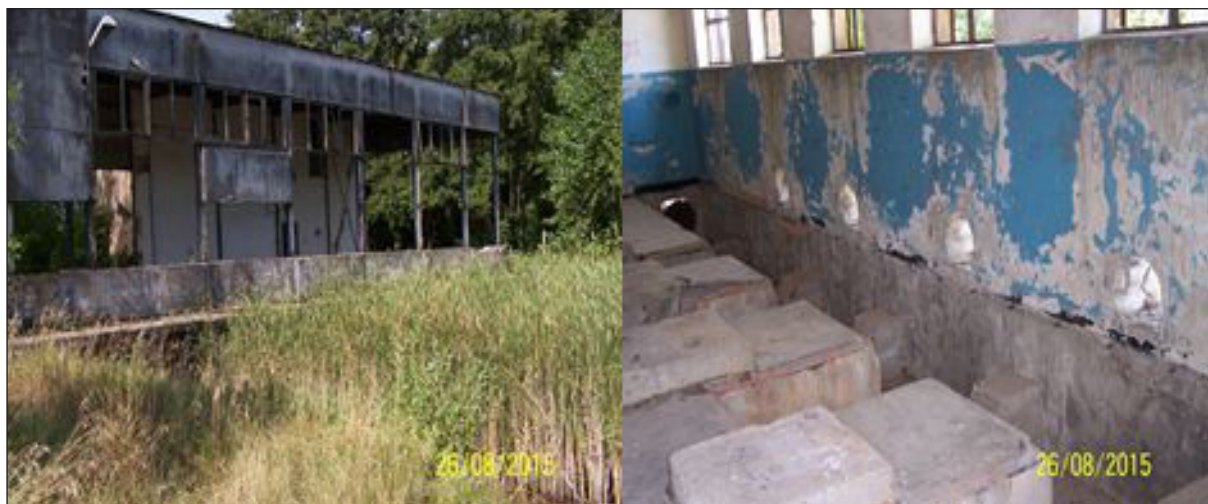
Fot. 1. Zdevastowane budynki przepompowni w Niepruszewie i Jeziorkach w 2015 roku
Fot. 1. Devastated buildings pumping stations in Niepruszewo and Jeziorkach in 2015

Dwa z analizowanych gospodarstw (Komorowo i Sapowice) zostały przez Agencję sprzedane prywatnym podmiotom gospodarczym. Cała infrastruktura podziemna i naziemna deszczowni jak również budynki stacji pomp zostały rozgrabione bądź rozebrane. Gospodarstwa PGR w Niepruszewie i Jeziorkach zostały wydierżawione spółkom z kapitałem zagranicznym. Po wyprzedaży majątku trwałego ich grunty zostały sprzedane prywatnym inwestorom (fot. 1). Grunty PGR Zborowo sprzedano również prywatnym właścicielom. Jednak część gruntów pozostała w gestii gminy. Adoptowała ona były budynek stacji pomp na magazyn sprzętu pływającego nad jeziorem Niepruszewskim (fot. 2).

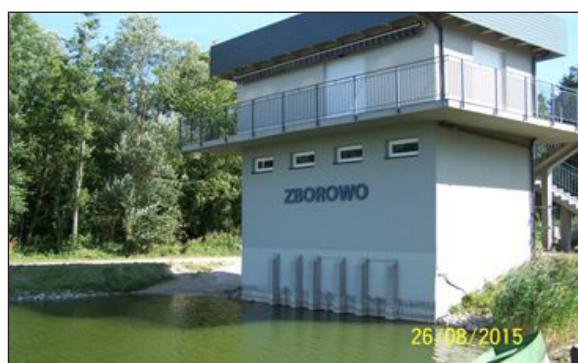
Fot. 2. Budynek pompowni Zborowo adoptowany na magazyn sprzętu pływającego
Fot. 2. Building pumping Zborowo adapted to store water equipment
