## STAN EKOLOGICZNY RZEKI STEPNICY (POMORZE ZACHODNIE)

**Streszczenie.** W artykule opisano wyniki badań elementów hydromorfologicznych i hydrochemicznych rzeki Stepnicy (Pomorze Zachodnie). Badania prowadzono na czterech stanowiskach usytuowanych w górnym jej biegu, gdzie rzeka jest silnie przekształcona i narażona na wpływ czynników antropogenicznych. Wykazano, że na większości stanowisk rzeka Stepnica ma niską jakość wód zarówno pod względem hydromorfologicznym jak i hydrochemicznym.

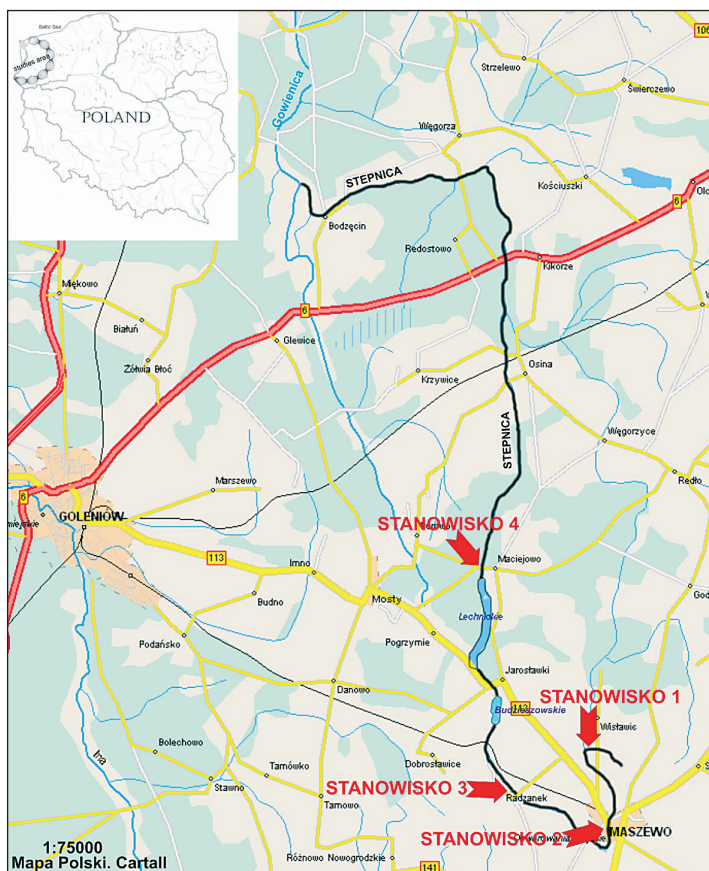
Rys. 1. Stowiska badawcze na rzece Stepnica

Do badań wytypowano cztery stanowiska na rzece Stepnicy (rys. 1):

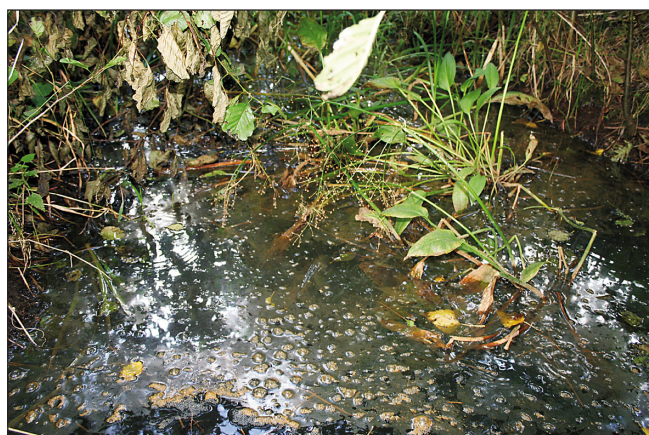
Fot. 1. Stowisko 1 – źródło rzeki Stepnica

- stanowisko 1 to źródła rzeki Stepnicy (fot. 1);
- stanowisko 2 – w miejscowości Maszewo na wysokości cmentarza, przed gospodarstwami hodowlanymi ryb (fot. 2);
- stanowisko 3 – w miejscowości Radzanek 3 km poniżej stanowiska 2, gdzie rzeka dodatkowo odbiera zanieczyszczenia z zakładów drobiarskich (fot. 3);
- stanowisko 4 – w miejscowości Maciejewo, 2 km poniżej stanowiska 2 (fot. 4).

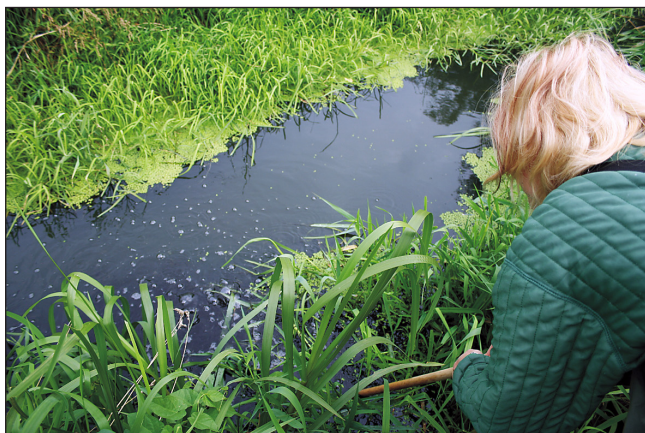
3 – brak było zadrzewień. Na stanowisku 2 i stanowisku 3 nie odnotowano elementów morfologicznych towarzyszącym zadrzewieniom, a na stanowisku 1 i 4 za elementy morfologiczne towarzyszące zadrzewieniom zarejestrowane na całym odcinku RHS (do 33% długości odcinka RHS) uznano: zacienienie koryta, zwisające konary, odkryte korzenie widoczne na brzegu, rumosz drzewny. Na stanowisku 1 obecne były również podwodne korzenie drzew i krzewów oraz powalone drzewa. Jak już wspomniano wcześniej dominującym typem przepływu, określanym na 10 profilach kontrolnych na trzech stanowiskach (1, 2 i 4), był przepływ niedostrzegalny, a na jednym stanowisku (3) – przepływ gładki. Poza tymi typami przepływu inne nie występowały. Wśród innych elementów morfologicznych brzegów i dna koryta (nie związanych z przepływem) stwierdzono wyłącznie występowanie erodującego i stabilnego podcięcia brzegu na stanowisku 4 (do 33% długości odcinka RHS). Do cennych przyrodniczo elementów środowiska zaliczono sterty liści na stanowisku 1 oraz szuwały brzegowe na stanowisku 4. Na wszystkich stanowiskach w odcinku 500-metrowym nie stwierdzono występowania ekspansywnych gatunków roślin obcego pochodzenia. Przedstawicielami fauny na stanowisku 2 i 3 była żaba, a na stanowisku 4 – śnięty okoń. Jako informacje uzupełniające odnotowano wśród czynników degradujących środowisko na wszystkich czterech stanowiskach: śmieci, drogę oraz spływ materiału mulistego. Ponadto na stanowisku 2, 3 i 4 widoczne były skutki antropopresji w postaci wycinania roślin, a na stanowisku 3 w miejscowości Radzanek stwierdzono występowanie siarkowodoru, który zaczął wydobywać się z wody po poruszeniu dna tyczką hydrologiczną (Fot. 5).

**Fot. 5.** Wydobywający się siarkowodor na stanowisku 3 w miejscowości Radzanek
