## OCENA BIOTECHNICZNEJ ZABUDOWY WĄWOZÓW ZBOCZOWYCH W OPOCE DUŻEJ (WYŻYNA LUBELSKA)

### EVALUATIONS OF BIOTECHNICAL CONSOLIDATIONS OF SLOPES GULLIES IN OPOKA DUŻA (LUBLIN UPLAND)

W pracy przedstawiono ocenę skuteczności przeciwoerozyjnej zabudowy wąwozów zboczowych w miejscowości Opoka Duża na Wyżynie Lubelskiej.

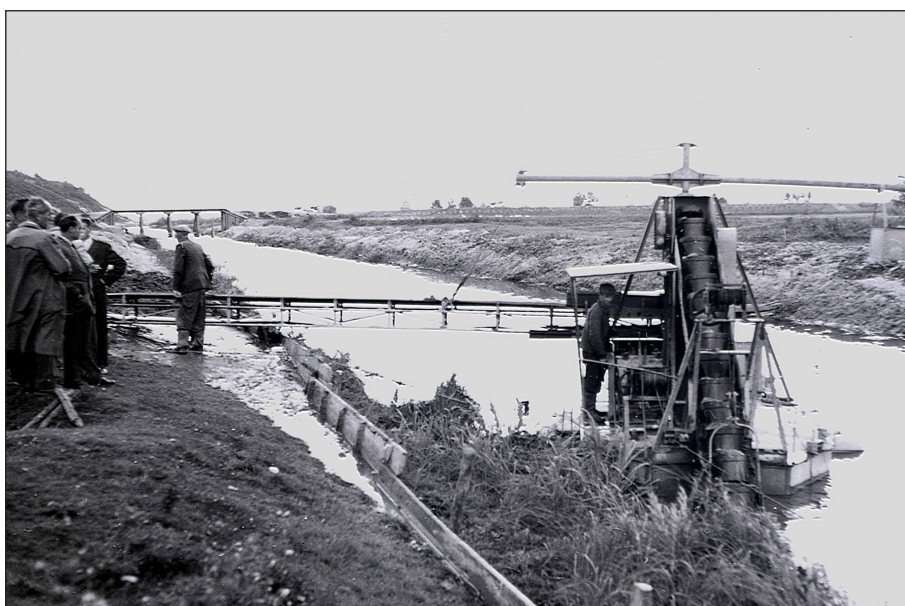
**Fot. 1.** Ujściowy odcinek koryta Sanny w trakcie bagrowania (1959 rok)

**Photo 1.** Depositional zone of Sanna river during dredging (1959)

zów głównych i rozgałęzień bocznych. Materiał ziemny wynoszony przez wodę utworzył u wylotów wąwozów stożki deluwialne o promieniach dochodzących do 100 m i zamulał ujściowy odcinek koryta Sanny zmuszając do ciągłego bagrowania (fot. 1). Tylko w 1959 roku z koryta Sanny wydobyto 7300 m<sup>3</sup> namulów [Kisyński].

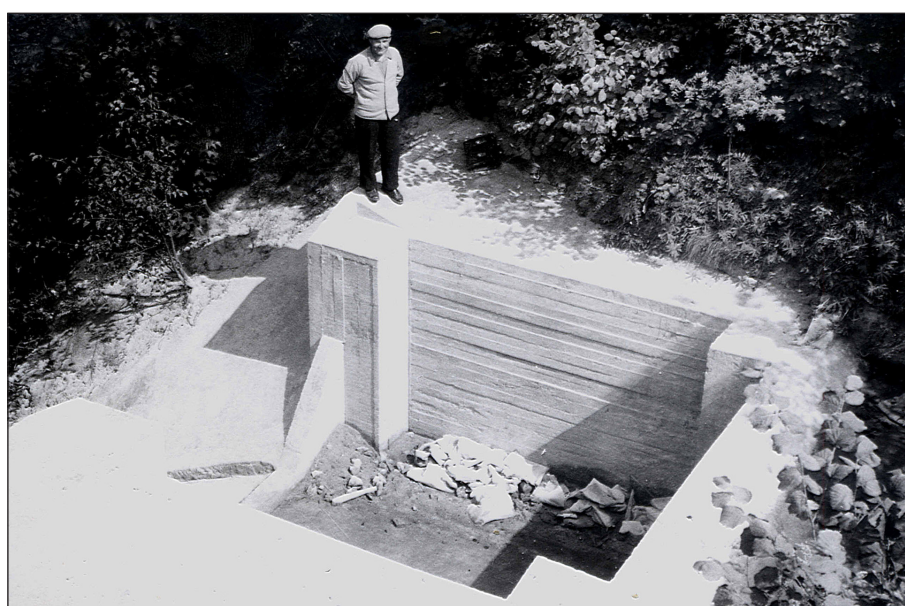
**Fot. 2.** Stopień skrzynkowy umacniający próg erozyjny (1964 rok)

**Photo 2.** A box inlet spillway used to reinforce the erosion threshold (1964)

nymi w postaci 21 stopni skrzynkowych o wysokościach do 2 m (fot. 2) i 31 progów żelbetowych o wysokościach około 1 m (fot. 3), budowę dwóch zapór przeciwrumowiskowych (fot. 4) zamykających dwa największe wąwozy (nr 2 i 3) oraz dwóch koryt odpływowych przez stożki deluwialne.

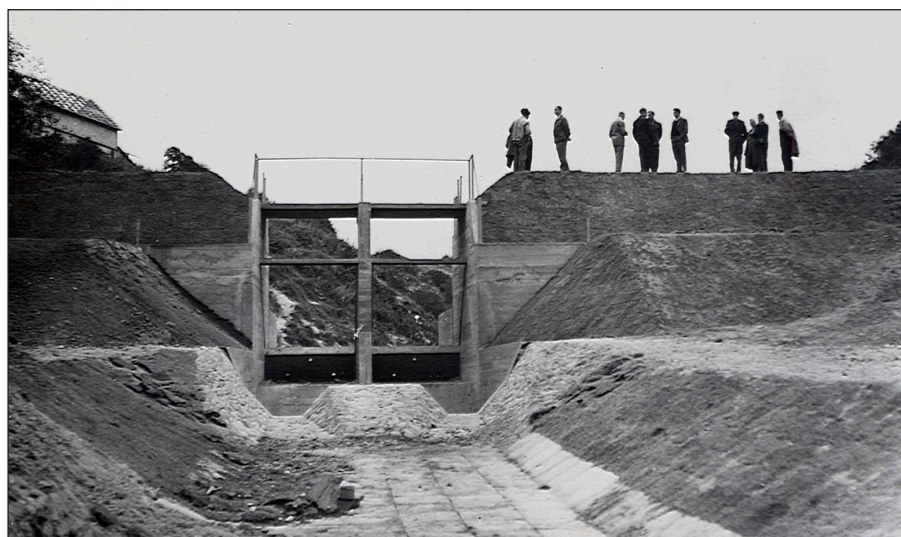
**Fot. 4.** Zapora przeciwrumowiskowa zamykająca wąwóz. Poniżej niej koryto odpływowe odprowadzające wodę przez stożek deluwialny

**Photo 4.** The anti-rubble barrier closing the mouth of a gully. Below a channel leading the outflow through the deluvial cone can be seen

Zapory przeciwrumowiskowe wykonane u wylotów wąwozów nr 2 i 3, których zadaniem było zatrzymywanie wynoszonego materiału glebowego, spełniły swoje zadanie, chociaż spodziewano się, że zatrzymają znacznie więcej namulów niż to uczyniły. Przez cały okres funkcjonowania zabudowy nie zachodziła potrzeba podniesienia rzędnych piętrzenia zapór, ponieważ do chwili obecnej nie zostały one zakolmatowane (rzędna dna nie zrównała się z rzędną piętrzenia zapory). Fakt ten można tłumaczyć mniejszym dopływem materiału glebowego, który zatrzymywany był w górnej części wąwozów przez skutecznie działającą zabudowę techniczno-biologiczną. Przy właściwej zabudowie wąwozu żelbetowa zapor przeciwrumowiskowa może być zastąpiona mniejszą i tańszą budowlą (progiem żelbetowym, stopniem skrzynkowym lub groblą ziemną). Za takim rozwiązaniem przemawia również fakt, że wraz z upływem czasu rozwijająca się roślinność będzie coraz lepiej chronić glebę przed procesami erozji wodnej, a w związku z tym ilość wyerodowanego materiału glebowego wynoszonego z wąwozu będzie się zmniejszać.

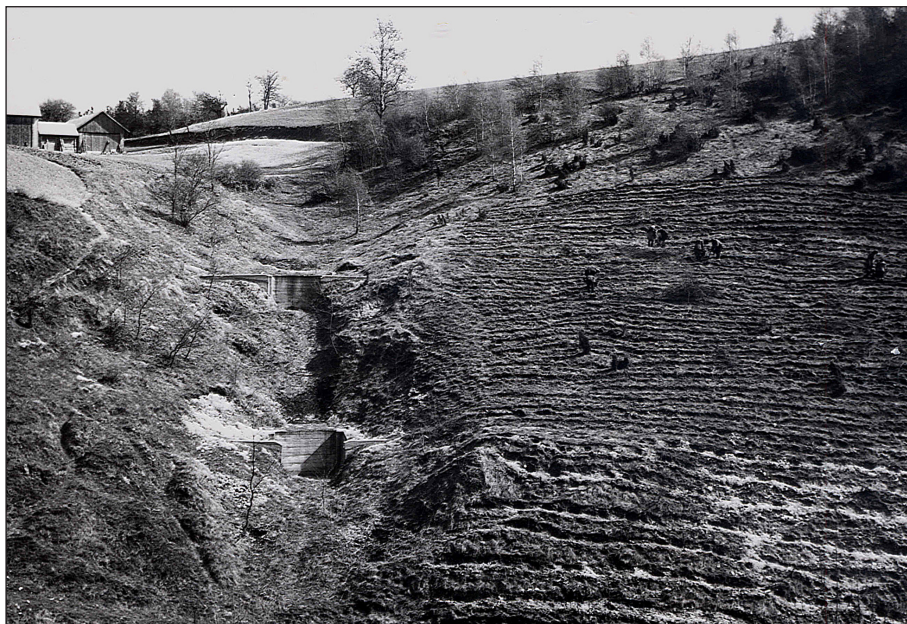
**Fot. 5.** Zalesianie stromych ścian wąwozu nr 2 na przygotowanych minitarasach naorywanych. Z lewej strony widoczne dwa stopnie skrzynkowe w odnodze bocznej wąwozu

**Photo 5.** Foresting plowed-on miniterraces on steep slopes of no. 2 gully. Two box inlet spillways in a arm-gully can be seen on the left

cą poprzecznych grobelek ziemnych i żywopłotów wiklinowych. Skarpy wąwozów umocniono płótkami faszynowymi. Po wykonaniu zabudowy technicznej przystąpiono do umocnień biologicznych. Pod zalesienia na stromych ścianach wąwozów wykonano minitarasy naorywane (fot. 5) i talerzowe.

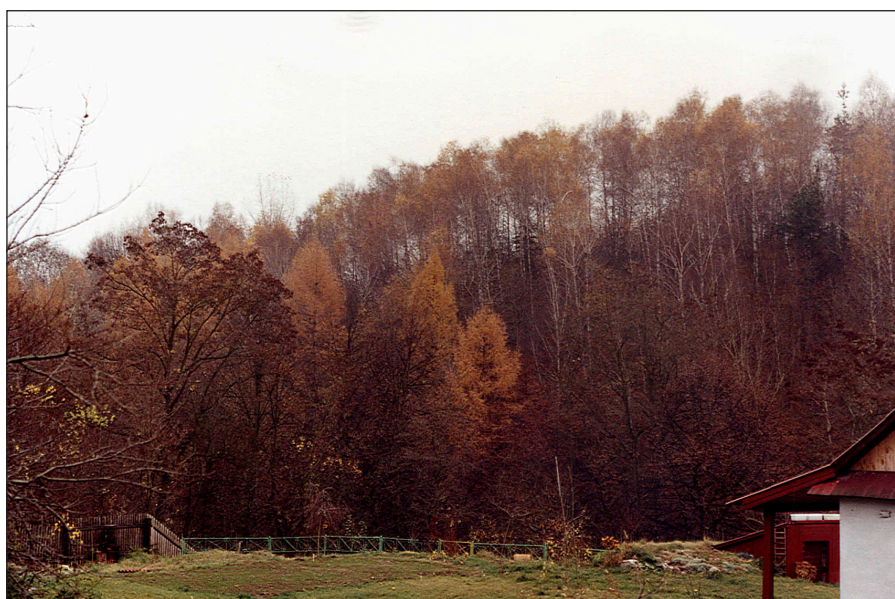
Las zajmuje powierzchnię około 58 ha, co stanowi 28,5% ogólnej powierzchni zlewni wąwozów. Zbocza wąwozów porasta obecnie drzewostan mieszany, w skład którego głównie wchodzi: jesion wyniosły (*Fraxinus excelsior* L.), brzoza brodawkowata (*Betula pendula* ROTH.), topola osika (*Populus tremula* L.), modrzew europejski (*Larix decidua* Mill.), lipa drobnolistna (*Tilia cordata* MILL.), klon jawor (*Acer pseudoplatanus* L.), sosna pospolita (*Pinus silvestris* L.), dąb bezszypułkowy (*Quercus petraea* LIEBL.) i szypułkowy (*Quercus robur* L.). Drzewostan ten stanowi górne piętro o wysokości od 16 do 22 m i pokrywa od 30 do 80% powierzchni zboczy wąwozów (fot. 6).

**Fot. 6.** Widok fragmentu zalesionego wąwozu nr 2 (część zbocza jak na fot. 5)**Photo 6.** Forested no. 2 gully (part of the slope, as on photo 5)

Zalesienie wąwozów w Opoce Dużej pełni obecnie zadowalającą funkcję ochronną, natomiast słabszą produkcyjną, a na obniżeniu wyników zalesienia wpływa rabunkowa gospodarka leśna prowadzona przez okolicznych mieszkańców, którzy systematycznie wycinają najładniejsze egzemplarze drzew. Aby zmienić ten stan i poprawić funkcję produkcyjną zalesień, należałoby drzewostany przebudować, co wydaje się teraz łatwiejsze do osiągnięcia ponieważ zahamowane zostały procesy erozji wodnej, a w górnych poziomach diagnostycznych gleb zwiększyła się zawartość próchnicy, co powinno poprawić udatność i wzrost sadzonek.

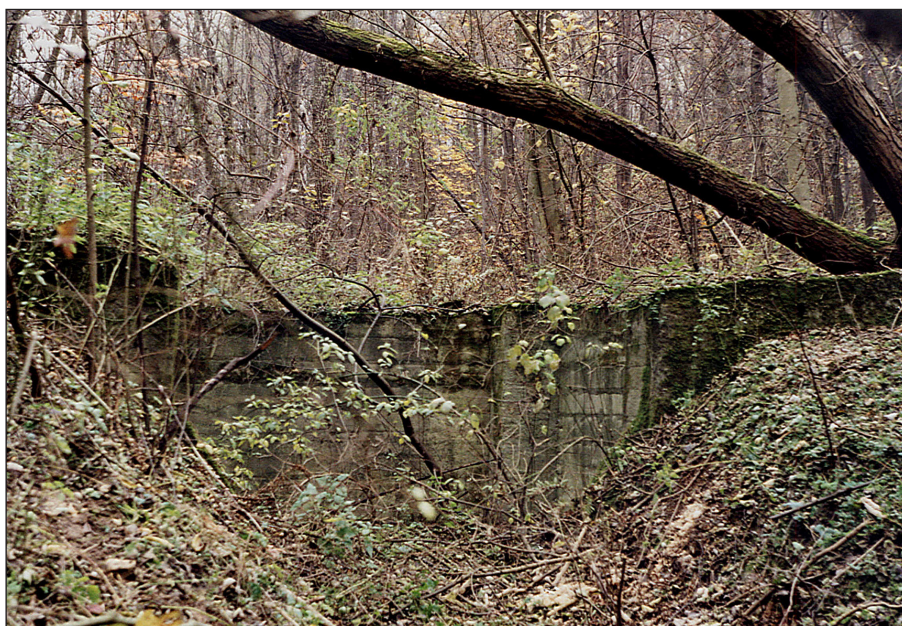
**Fot. 7.** Stopień skrzynkowy umacniający próg erozyjny w dnie wąwozu, „zespólny” z otoczeniem  
**Photo 7.** Box inlet spillway integrated with an environment and used to reinforce the erosion threshold
