## URZĄDZENIA MELIORACYJNE ICH STAN TECHNICZNY I ROLA W EKOINŻYNIERII I OCHRONIE ŚRODOWISKA OBSZARÓW ROLNICZYCH WOJEWÓDZTWA PODLASKIEGO

Aleksander Kiryluk<sup>1</sup>

## MELIORATIVE DEVICES AND THEIR ROLE IN THE ECOENGINEERING AND ENVIRONMENT PROTECTION AREAS AGRICULTURAL PODLASKIE PROVINCE

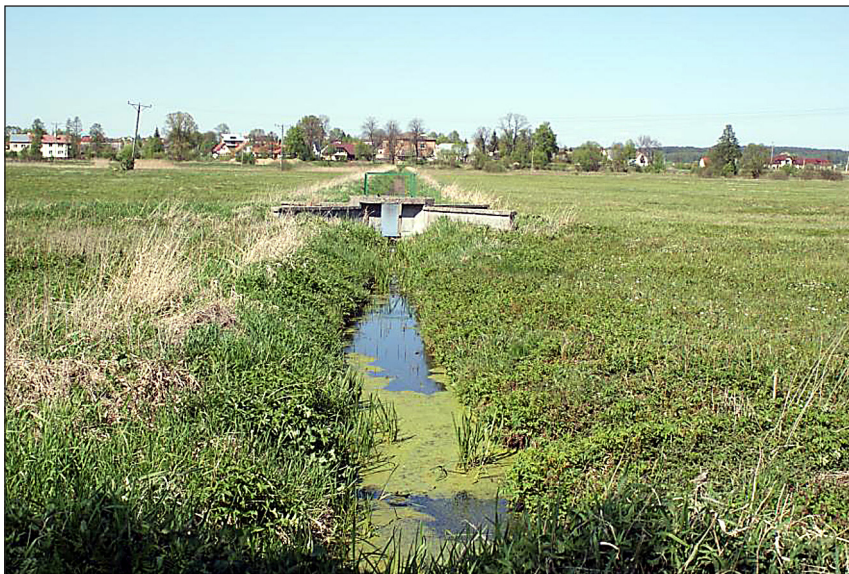
W województwie na użytkach rolnych zmeliorowanych występuje ok 5200 zastawek do regulowania przepływu wody w rowach i prowadzenia nawodnień systemem podsiąkowym (fot. 1). Znaczna część zastawek (szacuje się, że ok 60% ich stanu ewidencyjnego) nie jest sprawna technicznie i nie może piętrzyć wody. Najlepszy stan techniczny zastawek i rowów melioracyjnych występuje na obiektach łąkowych w południowo-zachodnich powiatach województwa podlaskiego, gdzie są one intensywnie wykorzystywane jako baza paszowa w chowie bydła mlecznego.

**Fot. 1.** Rów melioracyjny częściowo konserwowany z zastawką piętrzącą wodę, fot. A. Kiryluk  
**Phot. 1.** Meliorated ditch part conservation with weir water damming, phot. A. Kiryluk

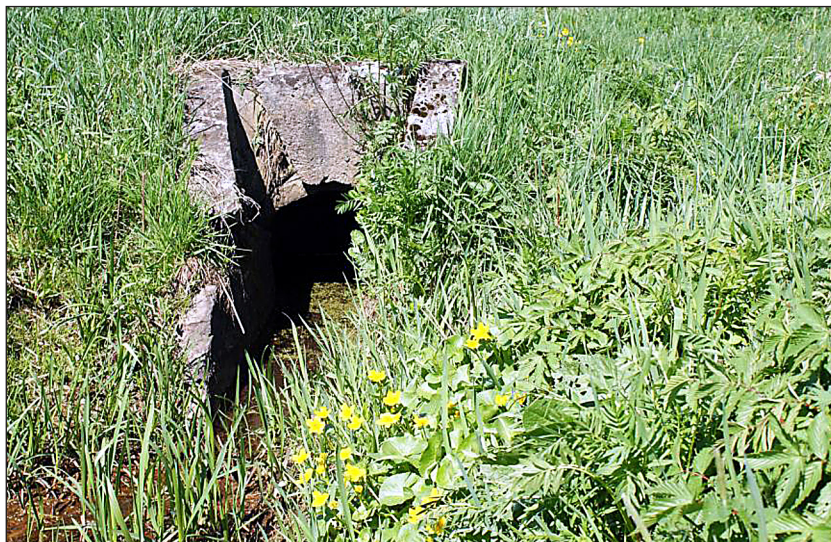
W województwie występuje na zmeliorowanych użytkach rolnych także ponad 30 tys. budowli komunikacyjnych (przepusty, brody) oraz progów piętrzących i niwelujących duże spadki. Największym uszkodzeniom uległy przepusty, gdyż wykonywane były ze słabych jakościowo materiałów i nie były systematycznie odmulane (fot. 2).

**Fot. 2.** Zniszczony i zamulony przepust na rowie melioracyjnym, fot. A. Kiryłuk  
**Phot. 2.** Destroyed and silted culvert on the meliorated ditch, phot. A. Kiryłuk

Na skutek wieloletnich zaniedbań w konserwacji urządzenia melioracyjne szczegółowe są zniszczone (zastawki, przepusty), a rowy odwadniająco-nawadniające uległy wypłyceciu i nie posiadają właściwego spadku, umożliwiającego ruch wody, przy odwadnianiu i nawadnianiu. Koszty naprawy budowli, odbudowy zdewastowanych

rowów i sieci drenarskich są bardzo wysokie i mogą być na poziomie kosztów nowej inwestycji. Aktualnie średni koszt inwestycji melioracji szczegółowych realizowanych przez WZMiUW w Białymstoku wynosił ok. 11 tys. zł/ha [Informacja o wynikach kontroli... NIK 2009]. Koszt wykonania konserwacji bieżącej 1 km rowu melioracyjnego (obejmującej 2-krotne obkoszenie skarp i dna rowu) wynosi w sakli roku ok. 750 zł. Natomiast koszt wykonania konserwacji gruntownej 1 km (obejmującej odmulenie dna, nadanie właściwego spadku, umocnienie dna) może wynosić nawet do 3 tys. zł.
